St. Elisabeth Kassel

23-24001

Gutachten zum Dacheinsturz

Stand 08.07.2024

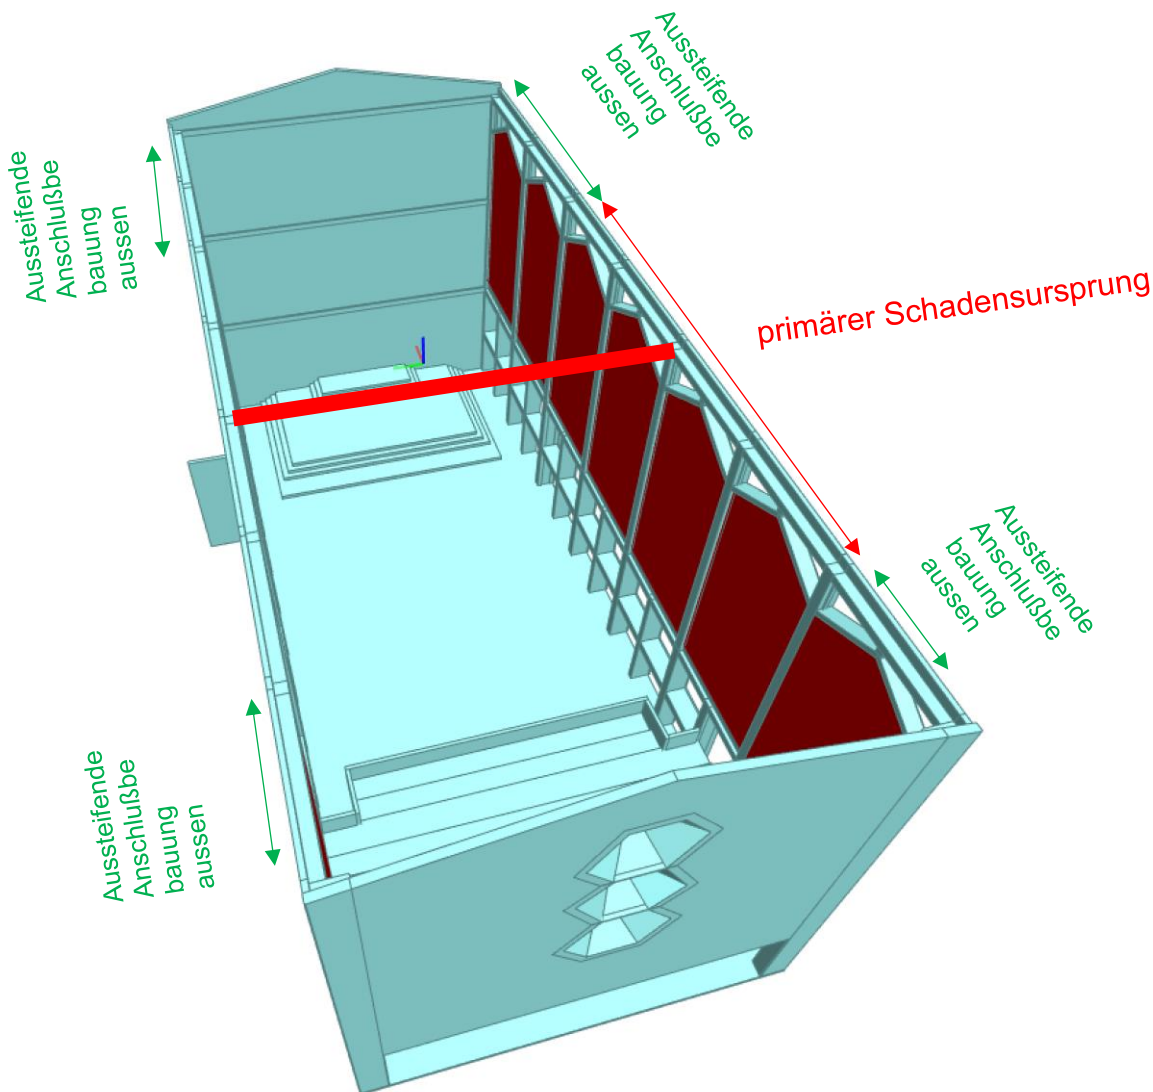
Das Dach der Elisabethkirche in Kassel ist am Montag, den 6. November 2023 gegen 13h vollständig eingestürzt. Dabei ist ein Bruch der Dachbinder im Bereich der Generalzinkenstöße in Firstnähe erfolgt. Der erste Binder ist ungefähr im gekennzeichneten Bereich der Abb. 4 gebrochen, dominoartig haben dann die weiteren Binder in Richtung Altar und Richtung Orgelempore versagt. Die Dachfläche ist im First aufgerissen und die Binderhälften sind noch

Abb. 4 Übersicht über Gebäudestruktur mit Kennzeichnung des primären Schadensursprungs

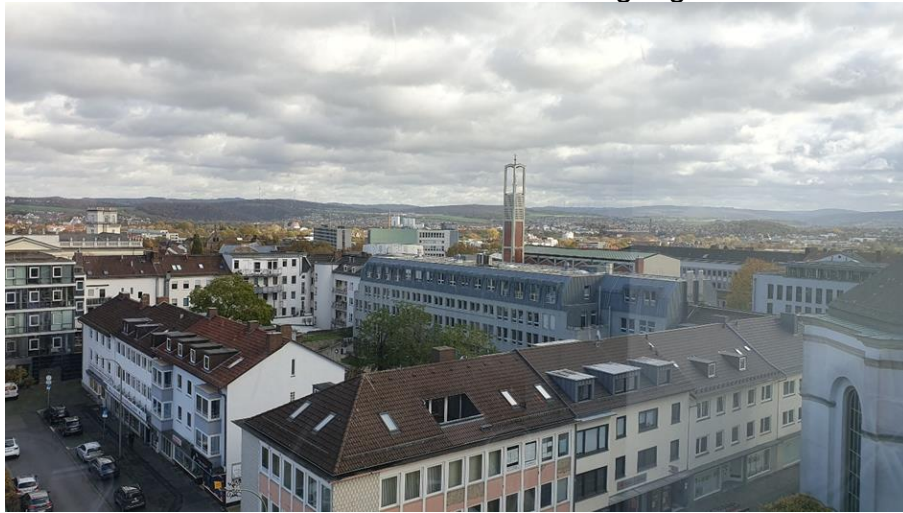
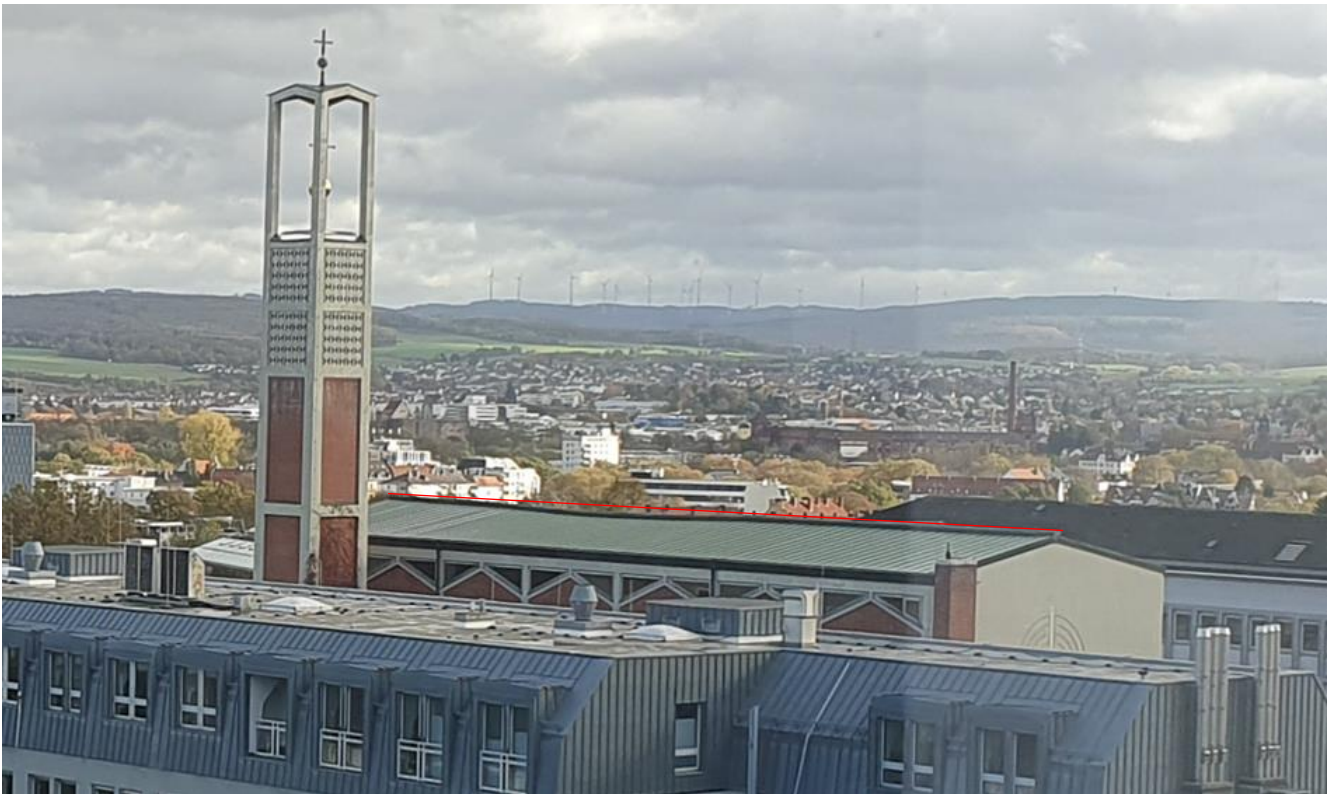
Knapp 2 Stunden vor dem Einsturz wurde aus dem 7.OG des naheliegenden Rathauses ein Bild fotografiert. Deutlich zu erkennen ist eine Firstdurchbiegung.

Abb. 6 Bildausschnitt Dachfirst mit Durchbiegung

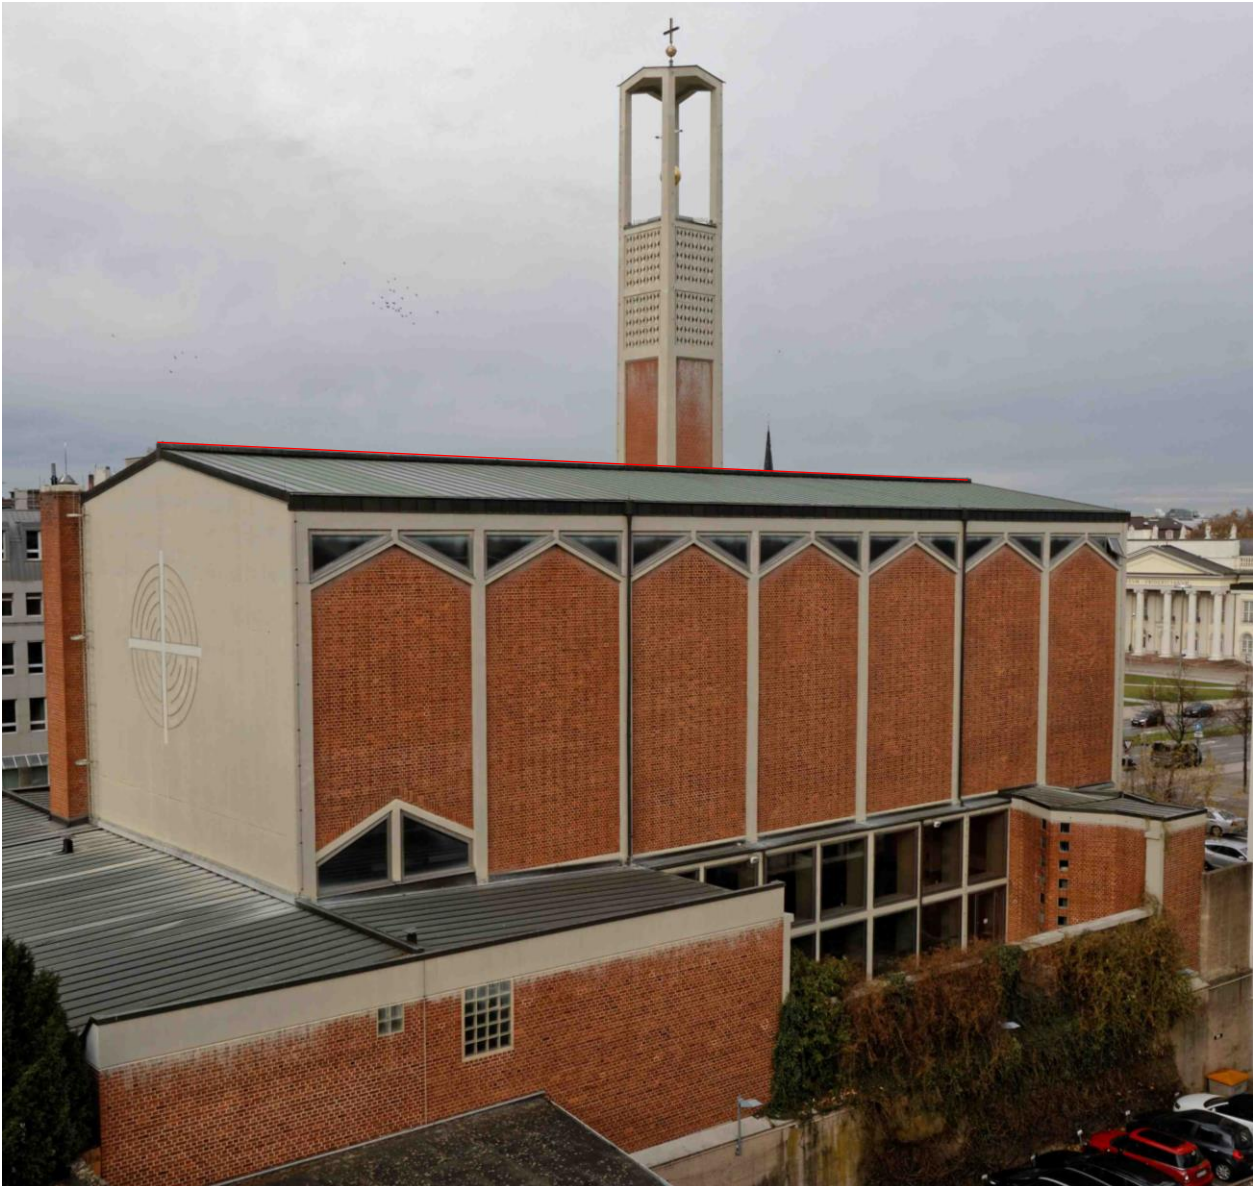
Anhand des Scans und nachfolgender Abb. 7 ist keine deutliche Durchbiegung des Dachfirstes im Jahr 2016 zu erkennen.

Abb. 7 Bildausschnitt einer Aufnahme vom 06.11.2016
[© IngenieurTeam2 Ingenieurgesellschaft mbH, AmGetreidespeicher9, 53359 Rheinbach (Bonn),
Telefon.:02226/9061-0]

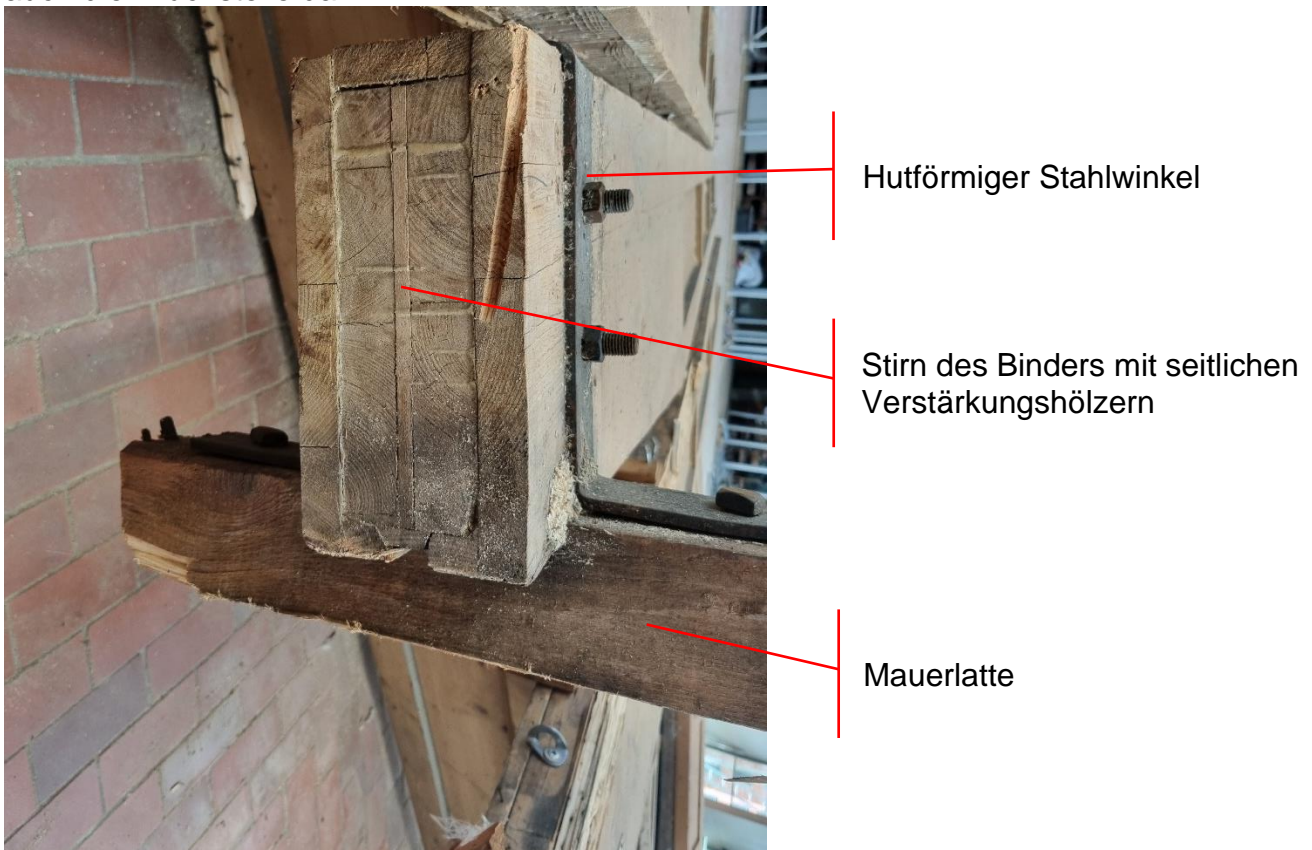
Die Zulassung [1958_Zulassung Wolff-Stegträger] fordert die versetzte Anordnung der Stöße ohne Nennung eines Mindestabstandes. In der Zulassung sind biegesteife abgewinkelte Stöße über die gesamte Querschnittshöhe nicht geregelt. Diese Stoßart in der Nähe des Firstes stellt auch die Bruchstelle dar.

Abb. 8 Eingestürzter Zustand:
Blick auf die Stirn eines Binders mit Stahlwinkel auf Resten der Mauerlatte

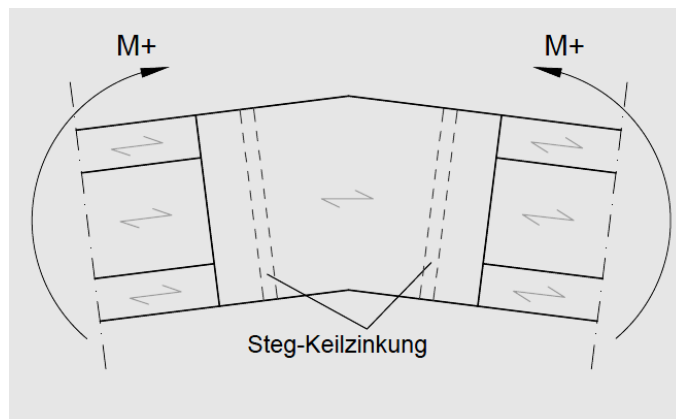
Abb. 10 Biegesteif abgewinkelter Stoß im First der Elisabethkirche

Die Tragfähigkeit eines ungeschädigten, abgewinkelten Binders ist nach den aktuellen Regeln etwa um das Zweifache überschritten. Die rechnerische Beanspruchung der Träger war jedoch im Firstbereich größer als an der Stelle der Keilzinkenverbindung, deren Versagen ursächlich für den Einsturz des Daches war.

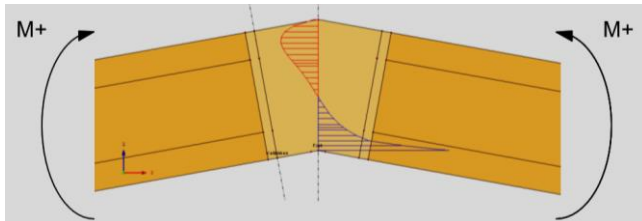
zeigt deutlich die Zug-Spannungsspitze an der Innenecke. Der Nachweis der Tragfähigkeit wird an dieser Stelle etwa um das Zweifache überschritten.

Abb. 11 Biegespannungsverlauf im First

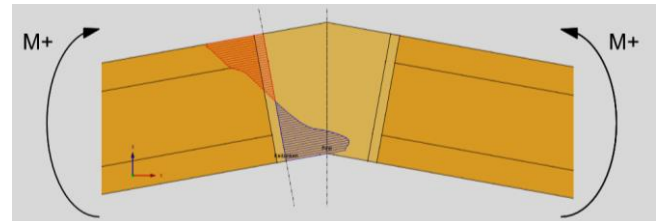
Der in Abb. 12 dargestellte Verlauf der Biegespannungen an der Stelle der Keilzinkenverbindung, deren Versagen ursächlich für den Einsturz des Daches war, zeigt keine Spannungsspitzen. Der Nachweis der Tragfähigkeit wird an dieser Stelle nur etwa 5%, also in untergeordneter Größenordnung, überschritten.

Abb. 12 Biegespannungsverlauf in der Keilzinkung

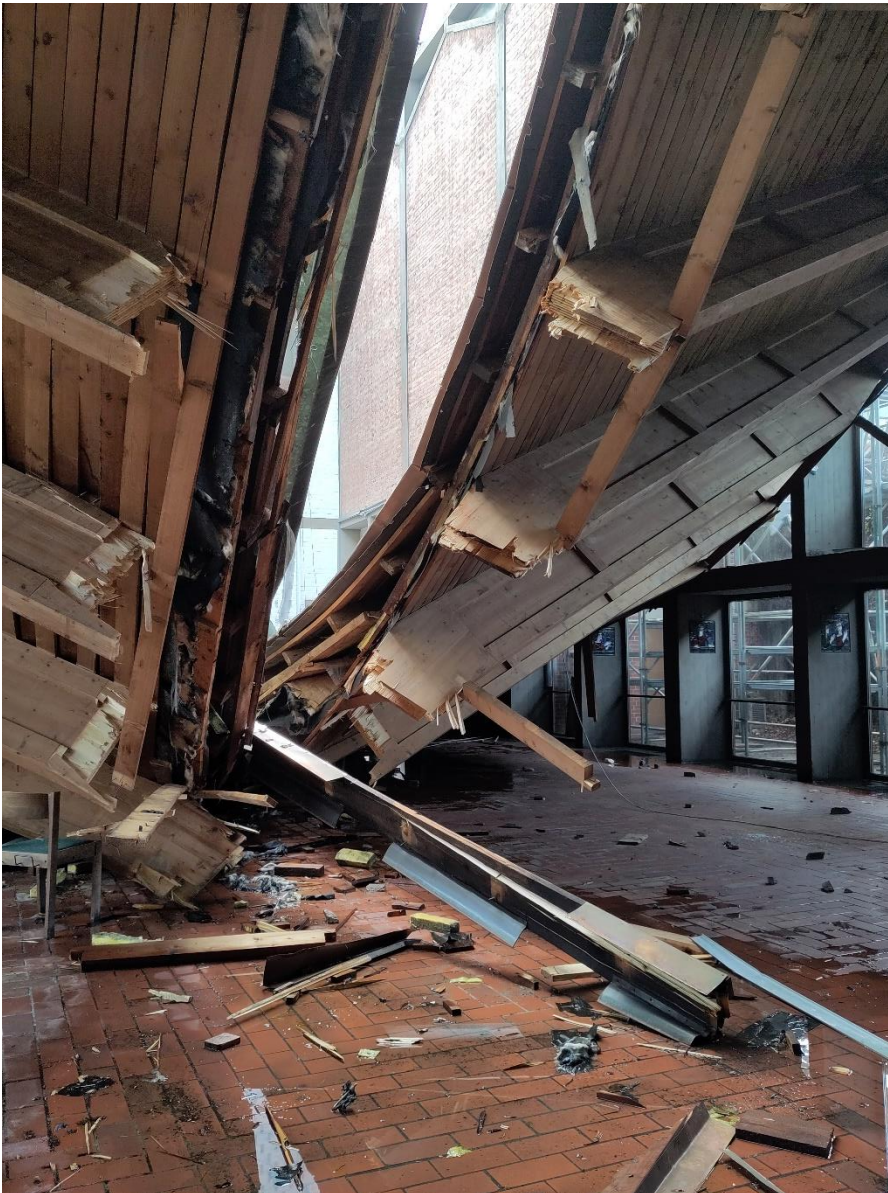
Das gesamte Dach ist in den Kirchenraum gestürzt und ist vollständig zerstört. Die Bruchstellen in den einzelnen Bindern lag jeweils in einer der Generalkeilzinkenverbindung rechts oder links des Firstes.

Abb. 14 Blick in den Bruchstellen der Dachbinder

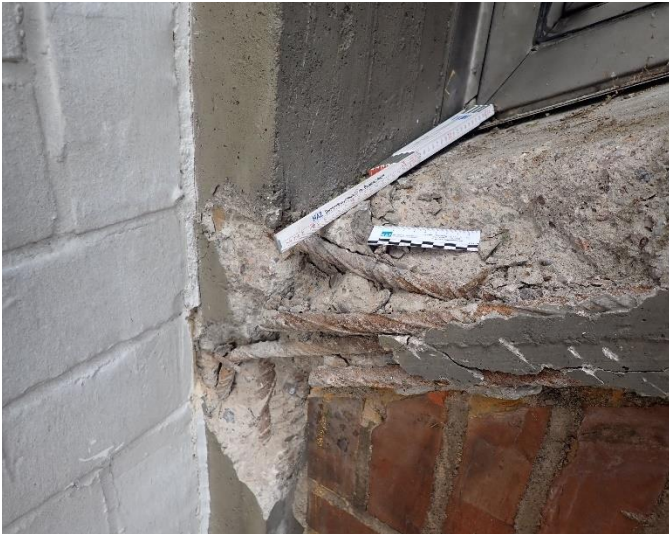
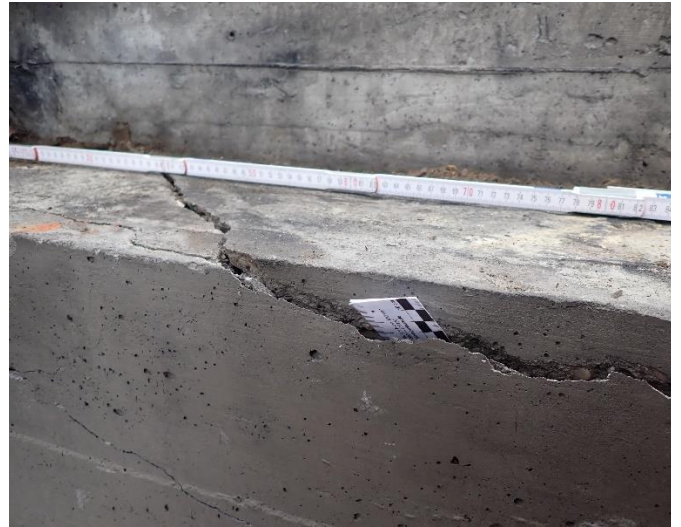
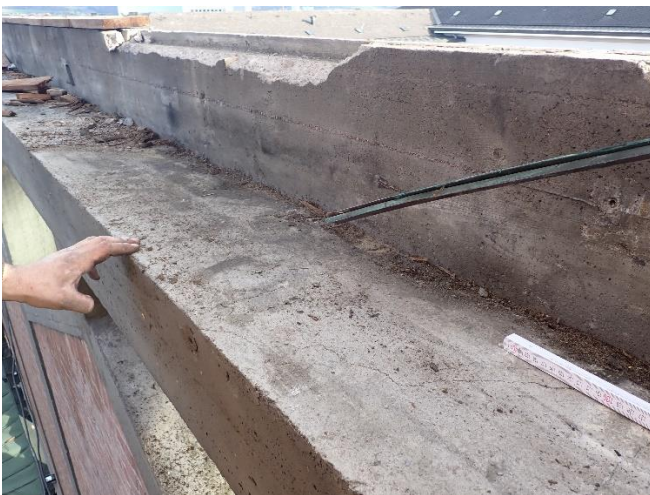
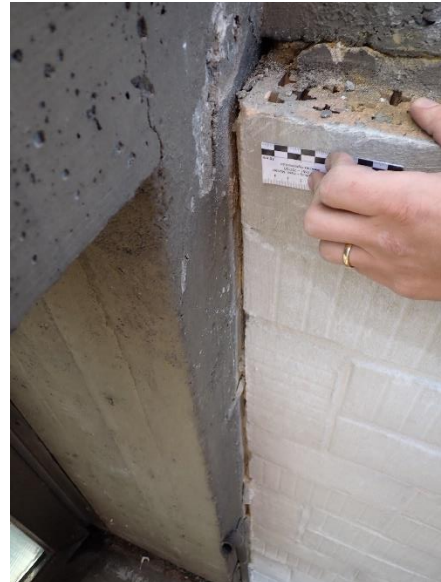
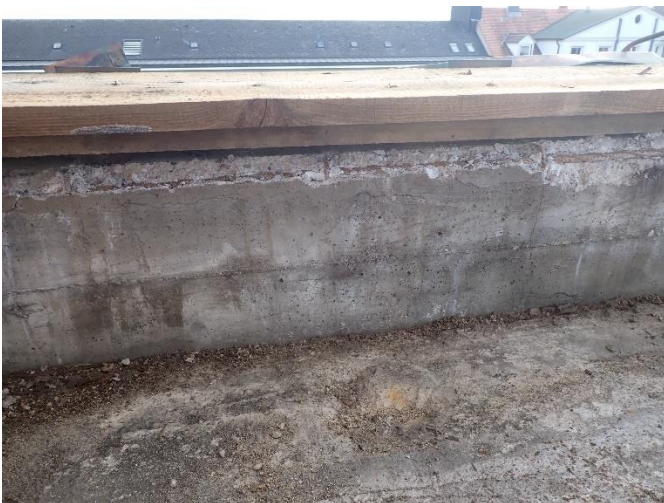
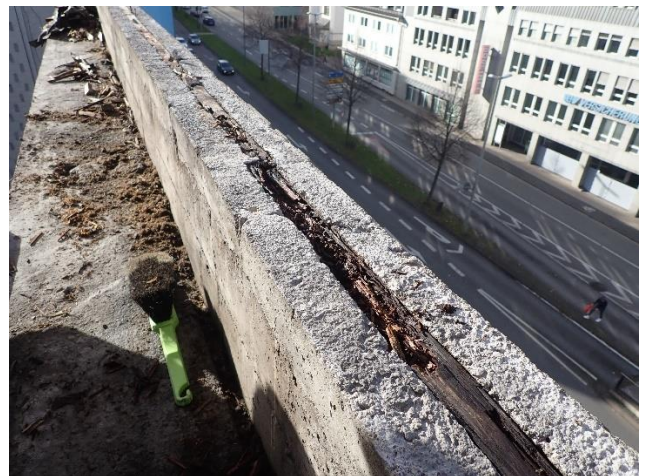
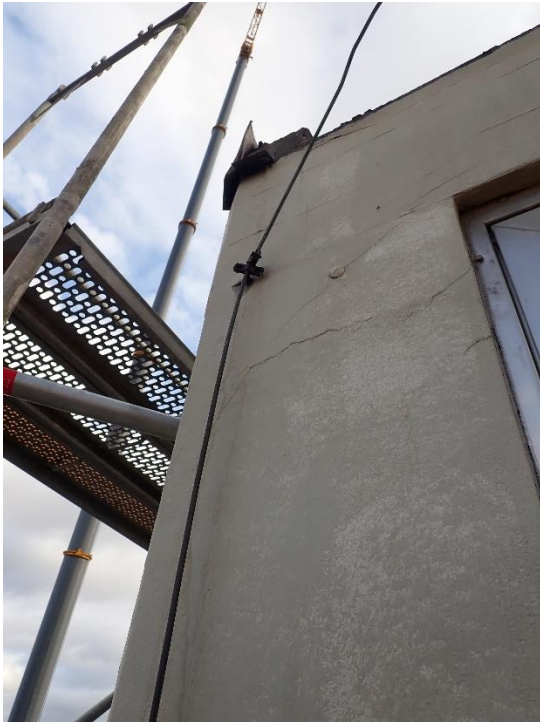
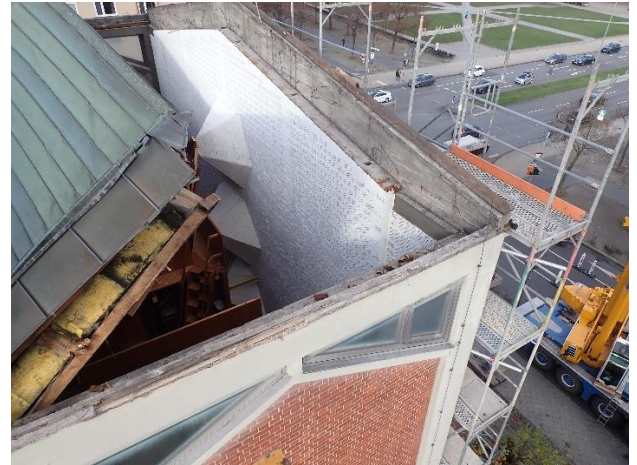
Im Bereich der Wandkrone sind die Ringbalken und deren Anschlüsse an die Giebelwände stark zerstört. Teilweise sind Bewehrungsstäbe in den Eckbereichen stark verformt. Sie müssten im Falle einer Instandsetzung ausgetauscht werden.

Abb. 15 a – h Einsturzschäden an Stahlbetonstützen und -balken

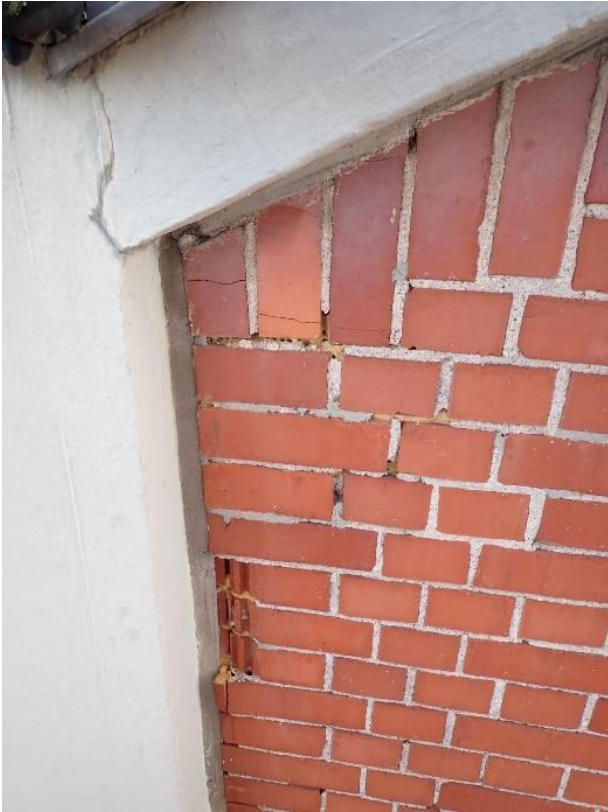
Abb. 16 Schäden am Ziegelmauerwerk der Ausfachungen

Die Traufwände sind mit Ziegelmauerwerk ausgefacht. Die Ausfachungen weisen Schädigungen im Anschlußbereich an die Ringbalken bzw. Kopfbänder in den Bauwerksecken auf.

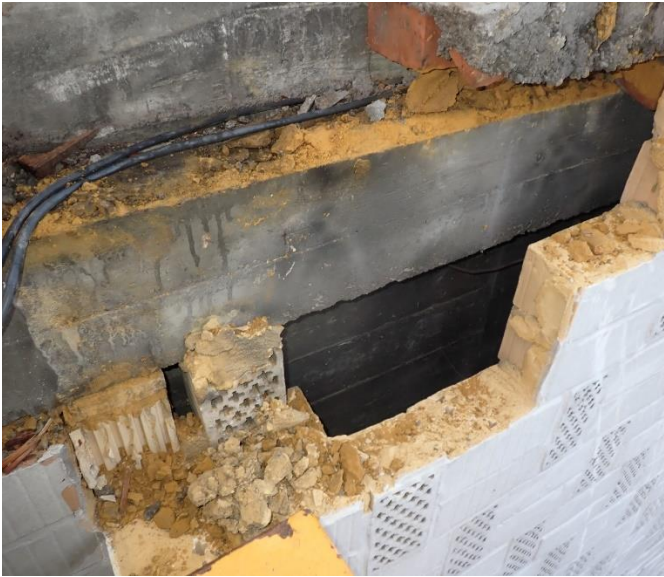
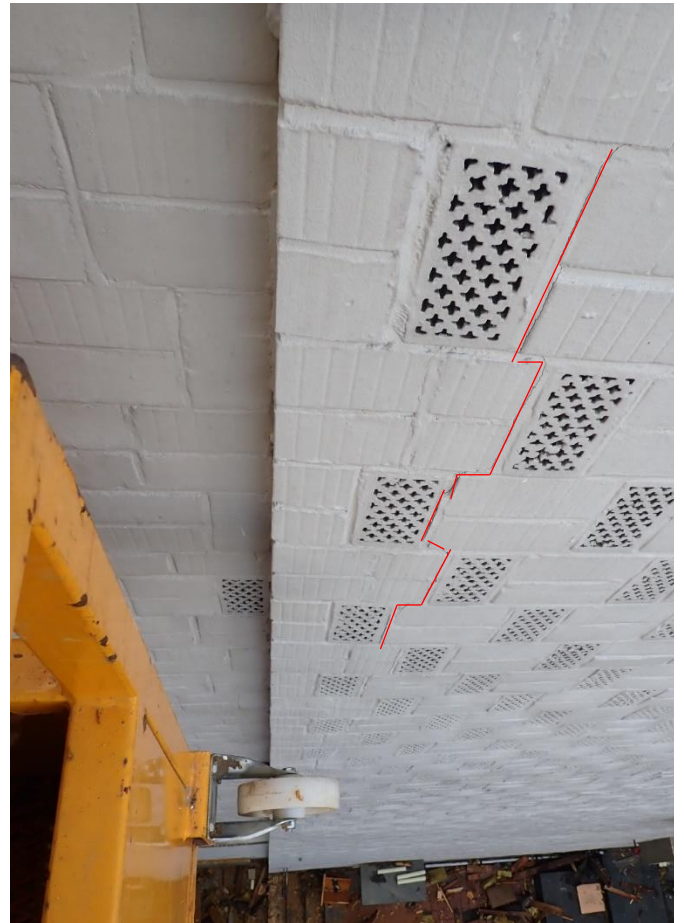
Die Giebelwände sind als Stahlbetonwände ausgeführt. Raumseitig sind sie mit einer vorgebauten Schale aus Hochlochziegeln verkleidet. An den oberen Rändern der Vormauerung, besonders in den Eckbereichen, ist das Gefüge teilweise durch Verbundablösungen und Risse gestört.

Abb. 17 Innere Vormauerschale mit Absturzschäden in Eckbereichen sowie Rissen

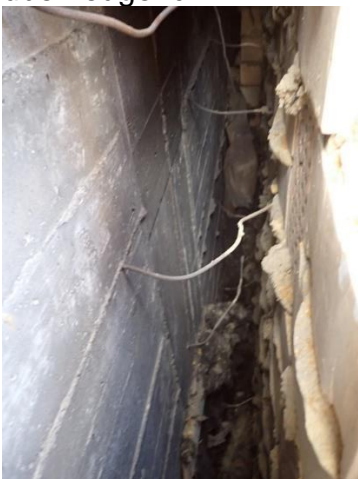
Gleichzeitig ist die Anbindung der Mauerwerksschale an die Stahlbetonwand nicht überzeugend!

Abb. 18 Zuganbindung Vormauerschale durch gekrümmte Anker!

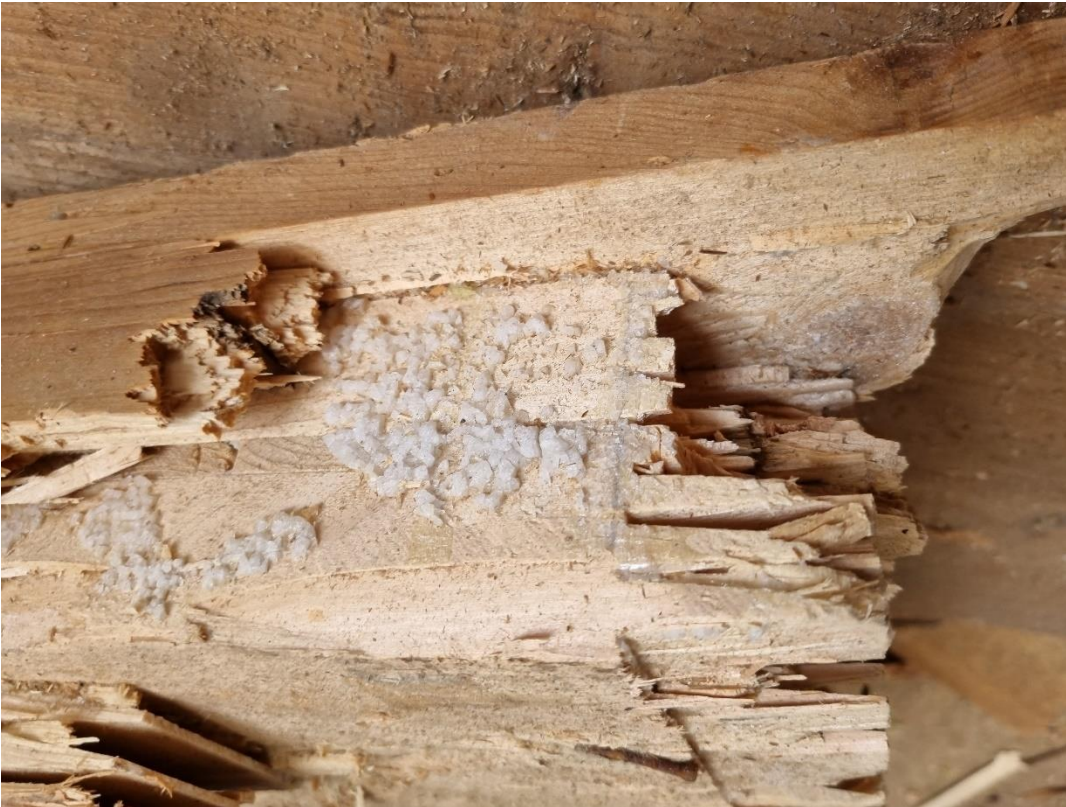
Bei den örtlichen Untersuchungen an der Elisabethkirche wurden Leimfugen von bis zu 1,5 – 2 mm Dicke lokalisiert. Der Klebstoff haftete noch auf einer Seite auf dem Holz an. Der Leim zeigte ausgeprägte würfelförmige Brüche und war ausnahmslos spröde und leicht abkratzenbar. Die Leimgüte entspricht nicht oder nicht mehr den Anforderungen an die Festigkeit.

Abb. 20 Leimfuge zwischen Unterseite Stegplatte und Blendbrett mit zu dicker, versprödeter Leimfuge

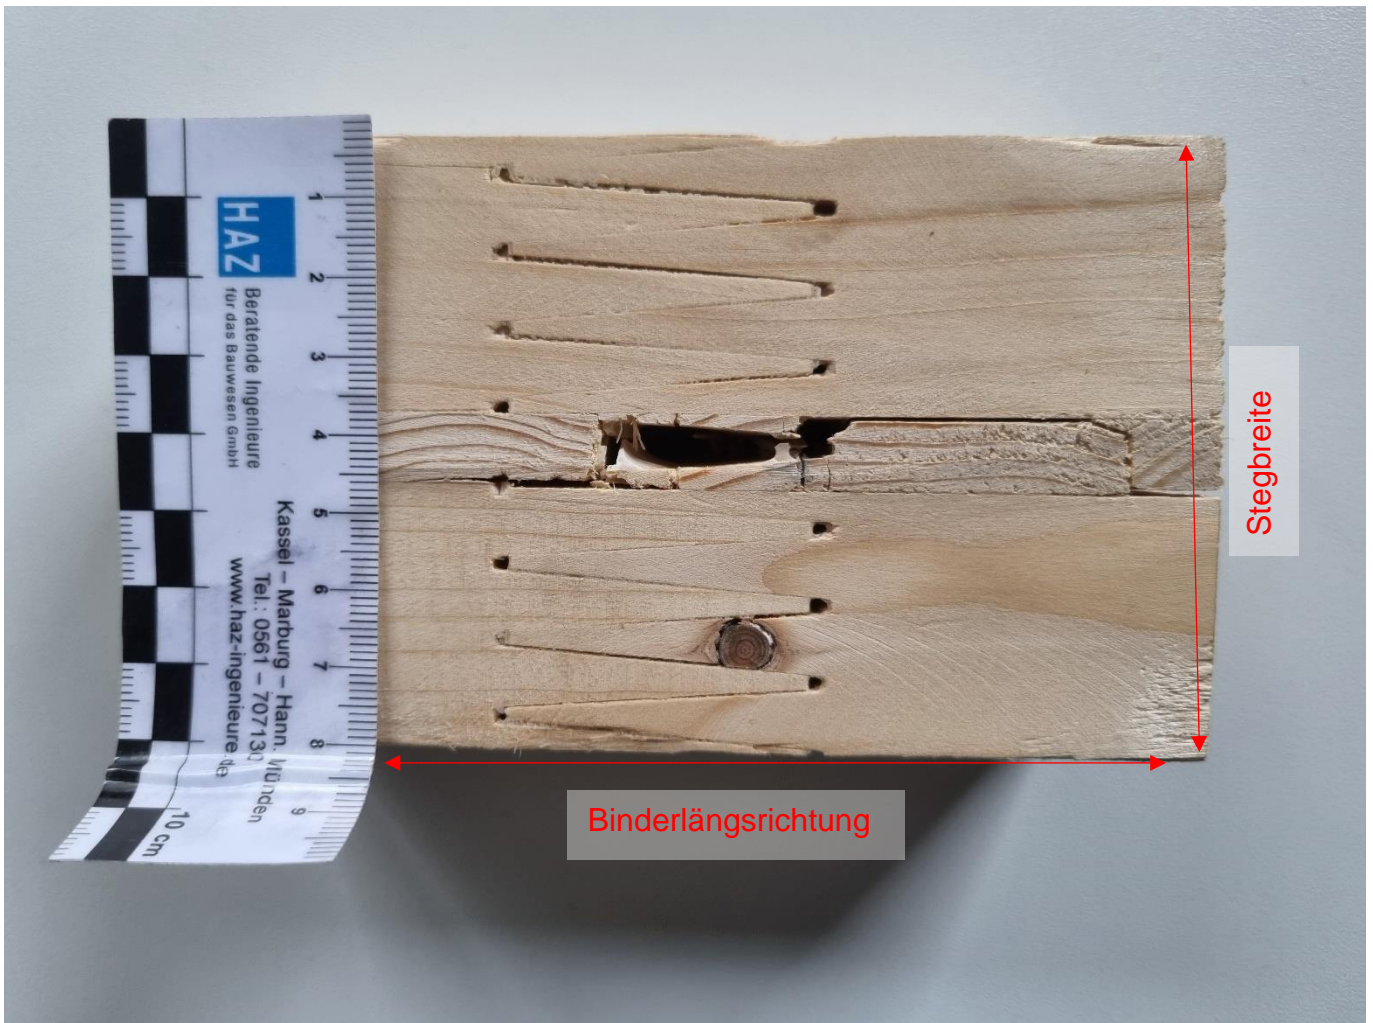
Abb. 22 zeigt ein aus dem Träger herausgeschnittenes Stück einer intakten Keilzinkenverbindung. Es ist deutlich zu erkennen, dass die Fugen zwischen den Keilzinken nicht überall dünn und dicht geschlossen sind. Teilweise fehlt auch Leim. Das bedeutet, dass die Tragfähigkeit des Gesamtprofils durch diese Mängel noch einmal deutlich abgemindert wird. Die Fehlstelle in der mittigen Lamelle ist unerheblich für die Gesamttragwirkung.

Abb. 22 herausgeschnittene Keilzinkenverbindung mit mangelhaften Fugen

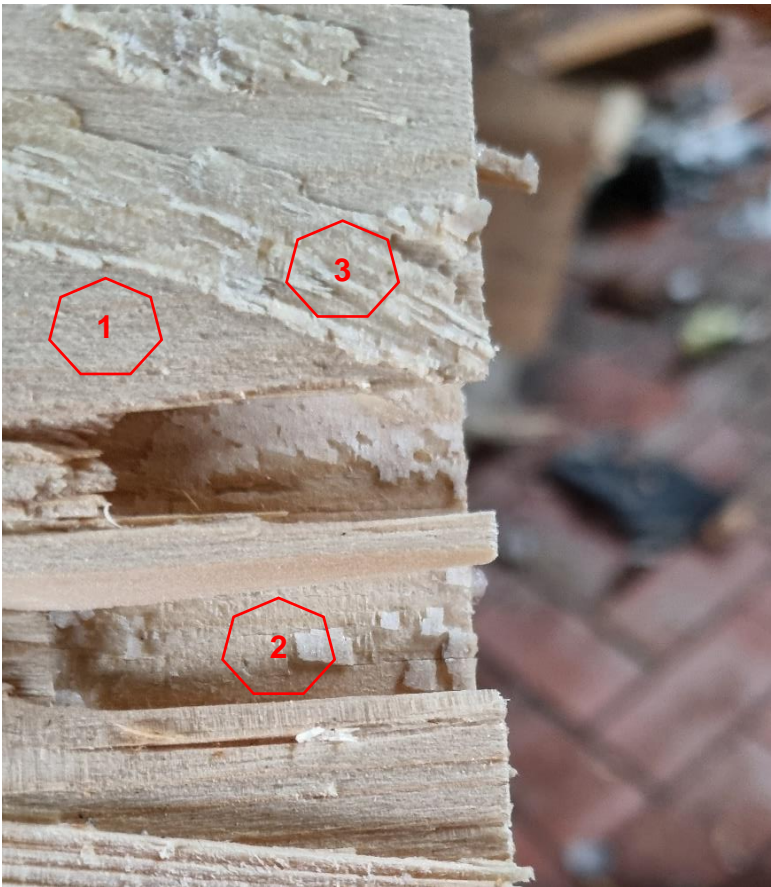
An den Bruchstellen selbst (Abb. 23 und Abb. 24) lassen sich Bereiche erkennen, an denen kein Leim vorhanden ist (1) oder die Leimfugendicke zu groß und der Leim versprödet ist (2). Wenige Stellen zeigen einen Bruch in den Holzfasern, so wie es sein sollte (3).

Abb. 23 Detail gebrochene Keilzinkenverbindung (1) kein Leim vorhanden; (2) Leim versprödet und würfelartig gebrochen; (3) Bruch in den Holzfasern

Die Ausführung der Keilzinkenverbindung des Steges war mangelhaft hinsichtlich Geometrie und Verschwächungsgrad, Klebfugendicke, Leimauftrag und vermutlich Anpressdruck. Der Klebstoff zeigt deutlich würfelartige Brüche, die auf ein bauzeitliches Schrumpfen oder auf eine zeitabhängige Versprödung, möglicherweise auch beides in Kombination, hindeuten.

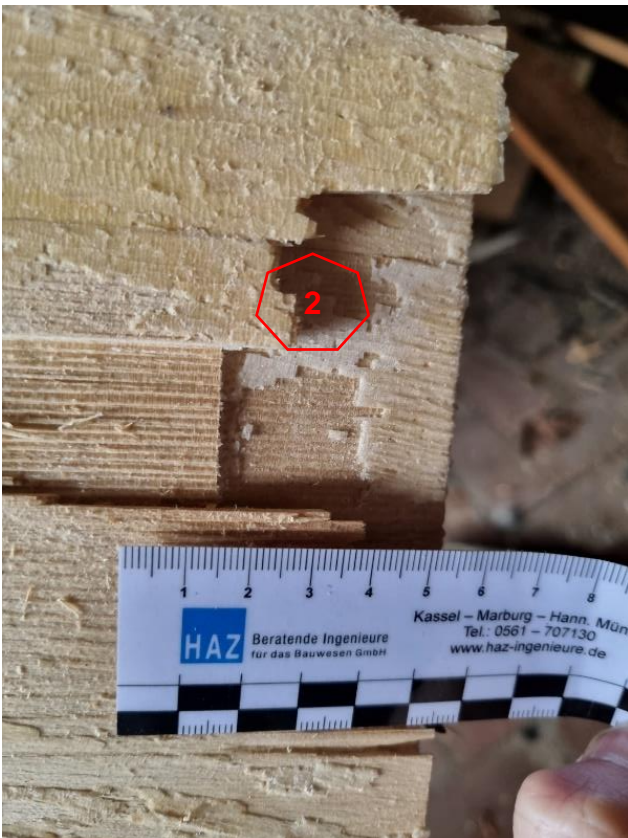
Abb. 24 Detail gebrochene Keilzinkenverbindung mit Größenvergleich
