St. Elisabeth Kassel

23-24001

Gutachten zum Dacheinsturz

Stand 08.07.2024

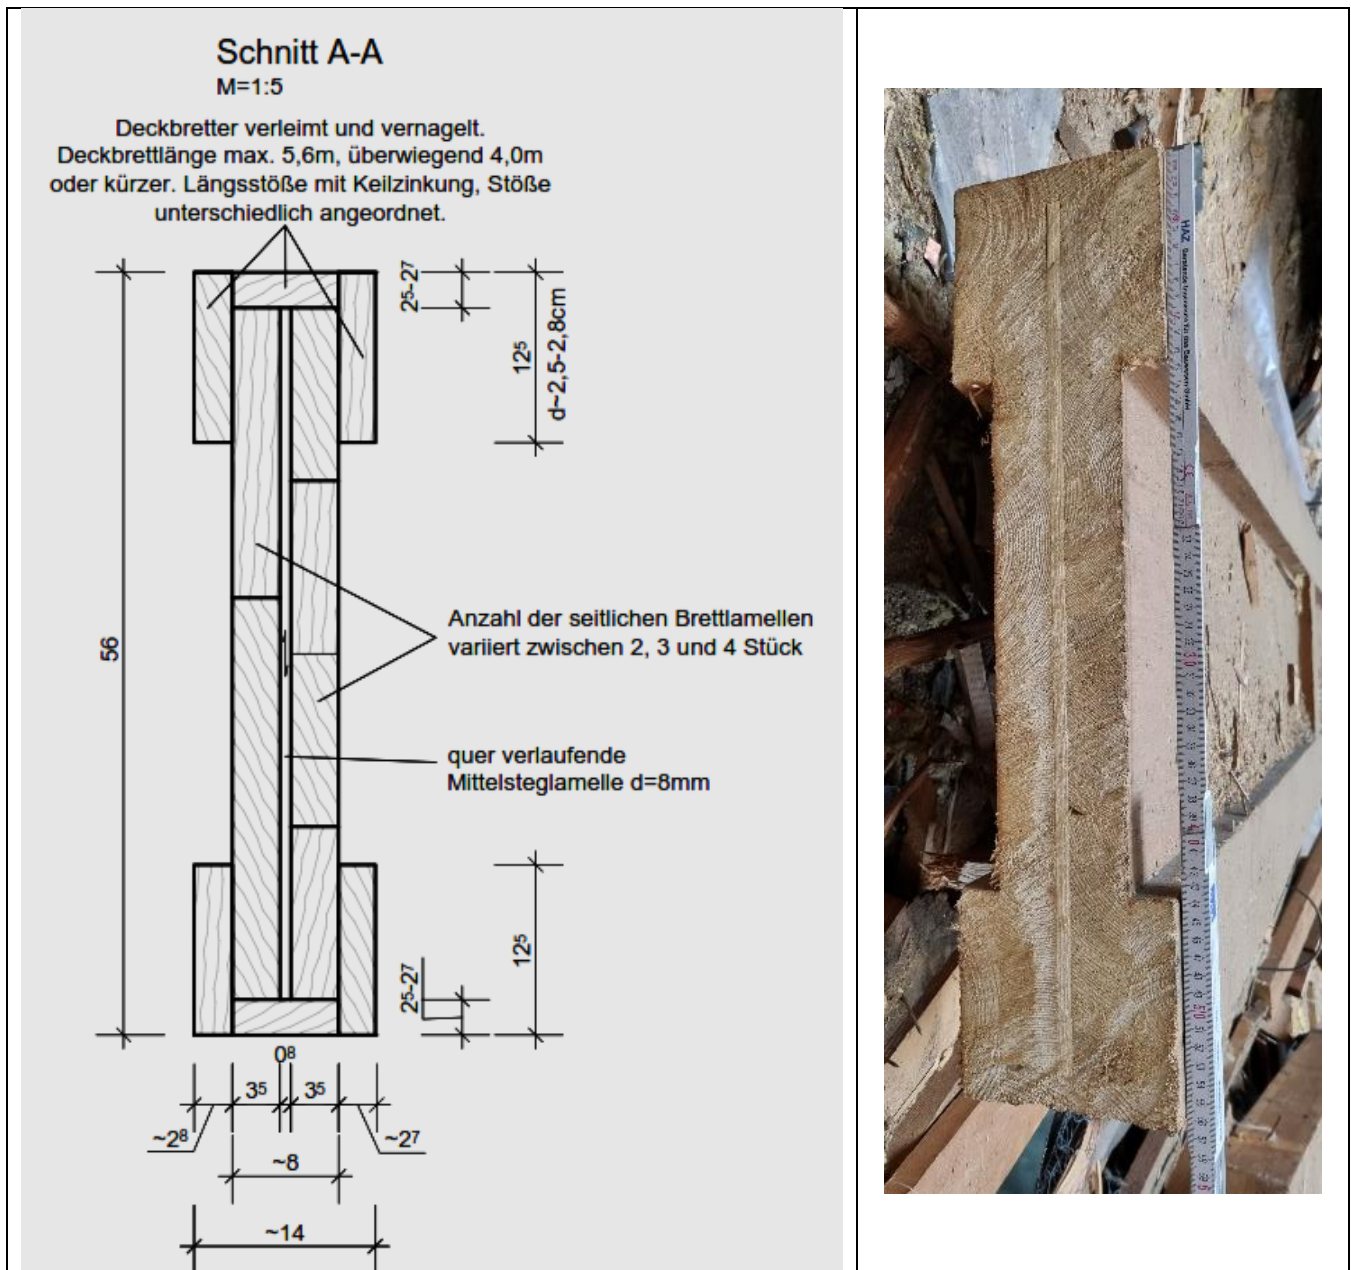
Abb. 3 Querschnitt Binder in Zeichnung [Anlage A] und Fotografie

Dabei wird richtigerweise die mittige hochkant stehende Feder nicht berücksichtigt. Leichte Unschärfen liegen in der Ermittlung des Trägheitsmomentes. Die Blendbretter sind im Anschluss der Stegträger an das Zwischenstück des Firsts stumpf gestoßen und nicht mittels Keilzinkenverbindung angeschlossen. Die Steghöhe beträgt nicht 56 cm, sondern nur 56 cm abzgl. ca. 5 cm für die stumpf gestoßenen Blendbretter (siehe Abb. 3).

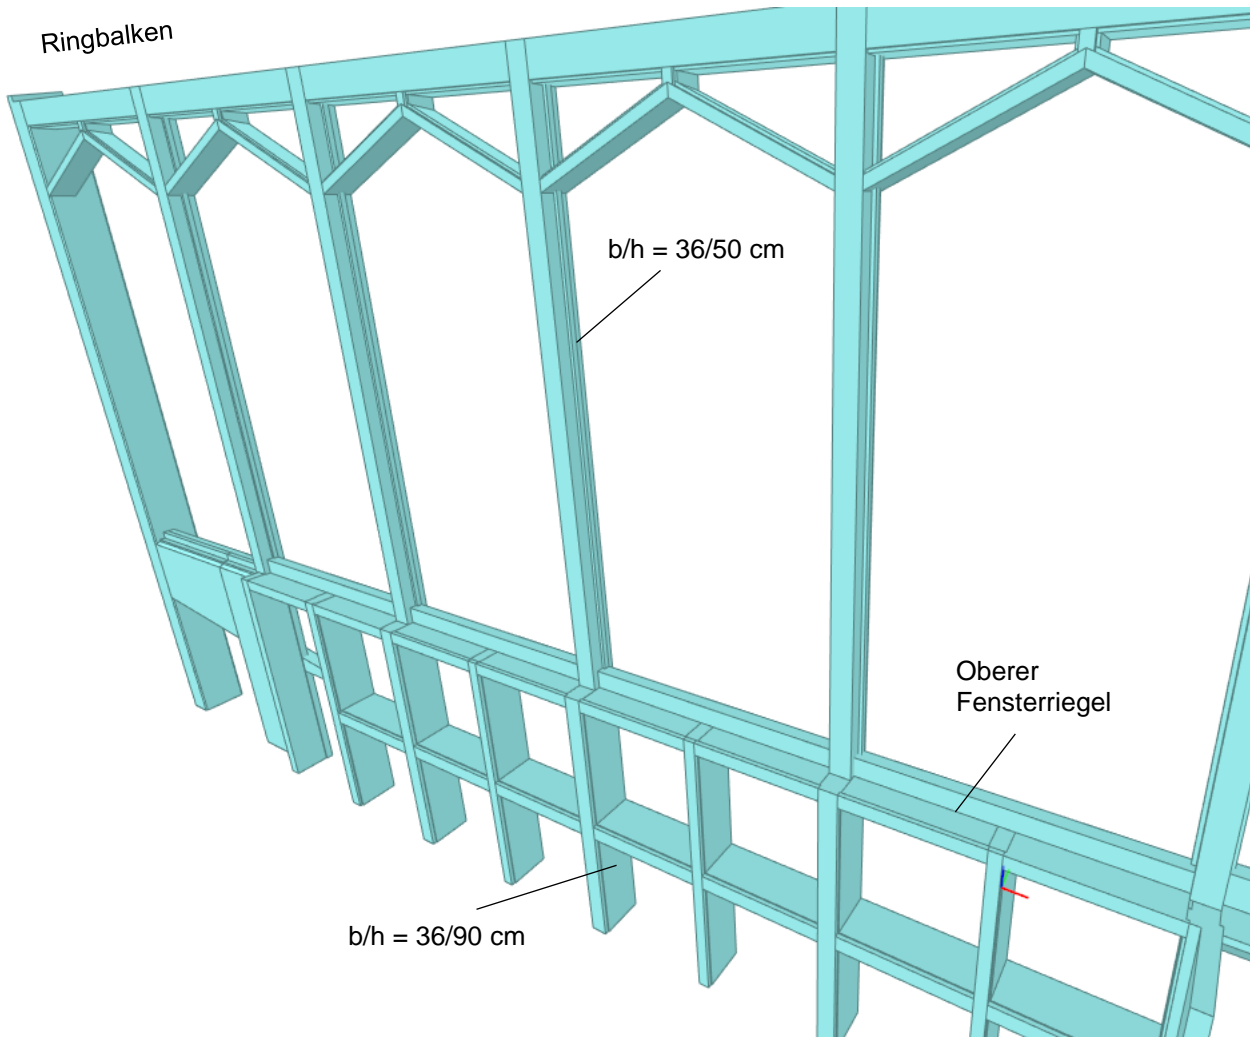
Abb. 13 Dreidimensionale Darstellung der Außenwand

Die Nachgiebigkeit der Außenwände hängt davon ab, wie lang die Stützen und wie weich deren Haltepunkte sind. Je näher der obere Fensterriegel der Giebelwand oder den eingeschossigen Nebengebäuden kommt, desto weniger Verformungen lässt er zu. Am weichsten sind die Stützen bei ca. 1/3 der Gebäudelänge gemessen vom Haupteingang. Hier ist der Abstand zu stabilisierenden Bauteilen am größten (siehe auch Abb. 4).

Eigens durchgeführte Berechnungen unter Einfluss des nichtlinearen Material- und Verformungsverhaltens und aller Lagernachgiebigkeiten ergeben eine maximale Kopf-Auslenkung der Stützen von ca. 8 cm unter charakteristischer Windbeanspruchung.

Die bauzeitliche statische Berechnung des Dachbinders basierte auf der Annahme eines statisch bestimmten Einfeldträgers. Um dieses statische System baulich umzusetzen, hätte in Analogie zum Brückenbau eine Seite mit „Rollen“ versehen werden müssen, um die angenommene Nachgiebigkeit zu ermöglichen. Die Lagerung erfolgte aber auf beiden Seiten fest. So kam es im Auflagerbereich von Dachbinder zu Außenwand zu unverträglichen Verformungen zwischen beiden Bauteilen.

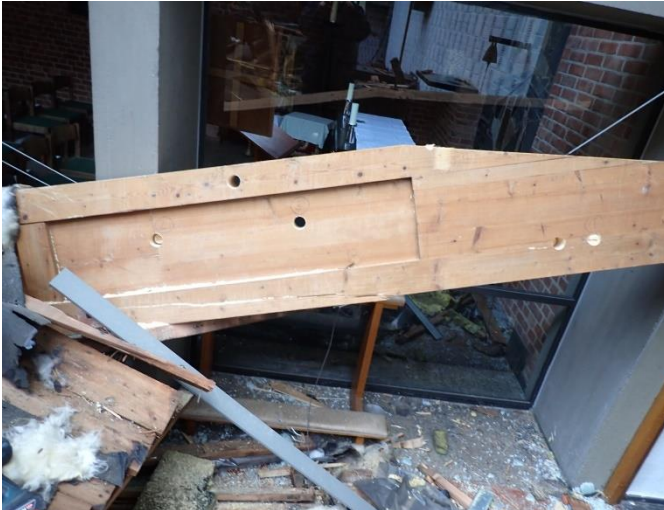
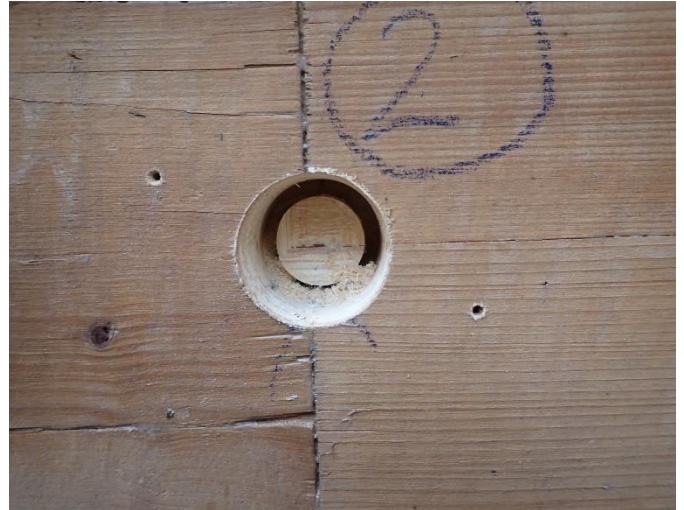
UF-Harz-Klebstoffe, die mit Wasser angemischt werden, neigen zu Schrumpfen bei der Erhärtung. Durch die Zugabe von Füllstoffen wird die Schrumpfung des Klebstoffs reduziert. Während das Schrumpfen bei dünnen Klebstoffugen (ca. 0,1mm) von untergeordneter Bedeutung ist, neigen Klebstoffugen mit zunehmender Dicke zu Rissen und würfelartigen Brüchen.

Bei höheren (Luft-) Feuchtigkeiten und daraus resultierender Kondensatbildung wird das Wasser wieder aufgenommen und der Klebstoff erfährt eine Rückhydrolyse, die mit einer Entfestigung einhergeht. Auch Temperaturen über ca. 40 °C verursachen Festigkeitsverluste durch Versprödung des Klebstoffs.

Abb. 19 a Probenentnahmestellen zur Leimbestimmung

Abb. 19 b Detail Probe 2 in einer Keilzinkenverbindung

Der UF-Leim ist in Deutschland für tragende Holzbauteile seit dem Dacheinsturz in Bad Reichenhall 2006 nicht mehr zulässig. Nach diesem Einsturz wurde das Forschungsvorhaben „Langzeitbeständigkeit und Sicherheit Harnstoff-verklebter tragender Holzbauteile“ initiiert. Die Ergebnisse sind in einem Forschungsbericht dokumentiert [2012_Forschungsbericht Harnstoff]. Als eine wesentliche Schadensursache wurde in Bad Reichenhall eine „hydrolytische Degradation der UF-Klebefugen im Biegezugbereich der Keilzinkenvollstöße verbunden mit einem weitgehenden Verlust der Tragfähigkeit der Verbindungen“ identifiziert. Anders als in Kassel entstand in Bad Reichenhall in erheblichen Mengen Kondensat an den Trägern und es gab eine sehr hohe äußere Schneebelastung.

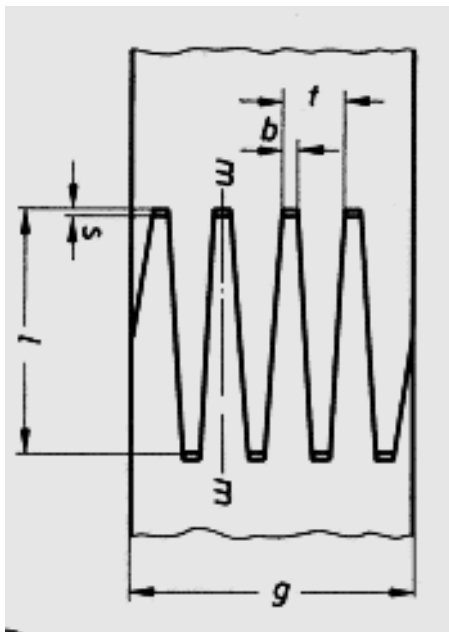
Abb. 21 a Geometrie zu Zinkenprofil I, Form A, nach DIN 68140- Ausgabe 1960 [DIN 68140]

Zinkenteilung	t = 9 mm
Breite des Zinkengrunds	b = 1 mm
Zinkenlänge	l = 40 mm

Verschwächungsgrad $v = 11\%$

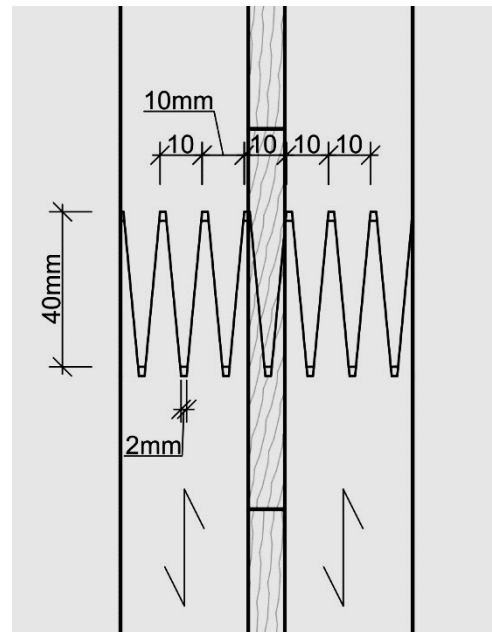
Abb. 21 b Vorhandene Geometrie Keilzinkung Elisabethkirche

Aus den geometrischen Daten kann der sogenannte Verschwächungsgrad errechnet werden. Er ergibt sich zu $v=b/t=2\text{mm}/10\text{mm} = 0,20 = 20\%$.

Zinkenteilung	t = 10 mm
Breite des Zinkengrunds	b = 2 mm
Zinkenlänge	l = 40 mm

Verschwächungsgrad $v = 20\%$

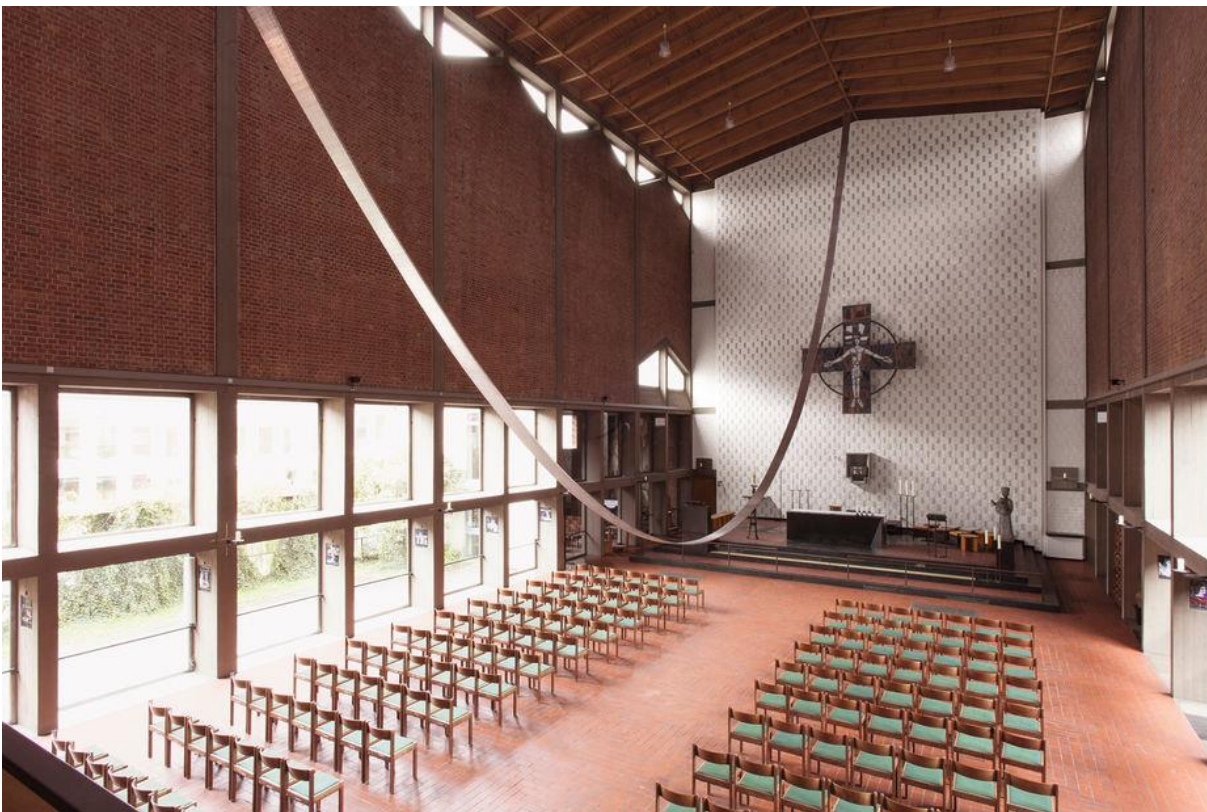
Abb. 25 Statik der Resonanz [© Kunst - Raum - Kirche Anne Gathmann in der Elisabethkirche Kassel 2017 (kunstraumkirche.de)]

Im Frühjahr 2017 wurde das Kunstwerk „Statik der Resonanz“ von Anne Gathmann in den Kirchenraum gespannt. Es handelt sich um mehrere tausend Aluminiumrechtecke, die auf 2 Stahlseilen aufgefädelt sind. Das Band hatte eine Länge von ca. 42 m und wog etwa 600kg. Der statische Nachweis erfolgte durch das Ingenieurbüro Brenker [2016-12 Statik Kunstobjekt Gathmann]. Da das Objekt nur bis Mitte September 2017 installiert war, erfolgte der statische Nachweis über einen Lastvergleich zwischen dem Eigengewicht der Dachkonstruktion zuzüglich Kunstobjekt und dem Eigengewicht der Dachkonstruktion zuzüglich Schnee. Maßgebend für die Bemessung ist die Winterschneelast, so dass nur nachgewiesen wurde, dass die Last des Seiles geringer als die anteilige Schneelast war. Die Aufhängung erfolgte an den Bindern über dem Altar und am Rand der Stahlbetonempore.

Die Aufhängung der Kette sowie von Lampen bei anderen Installationen sind im Hinblick auf die Standsicherheit der Dachkonstruktion unbedeutend. Sie hatten keinen Einfluss auf das Schadensereignis.
